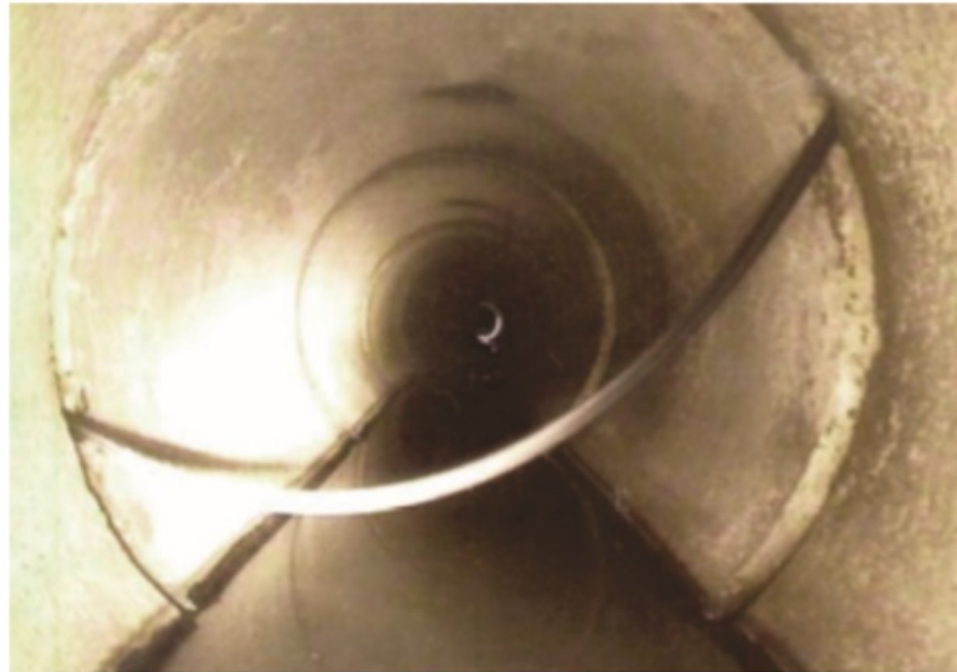
| Code | Karakterisering | | Kwantificering | | Plaats op de omtrek | | Verbinding | Opmerkingen |
|---|---|---|---|--|---|---|---|---|
| BAI | A | C | | | 09 | 02 | | |

Figuur F.23 — Voorbeeld van binnendringend afdichtingsmateriaal (afdichtingsring)

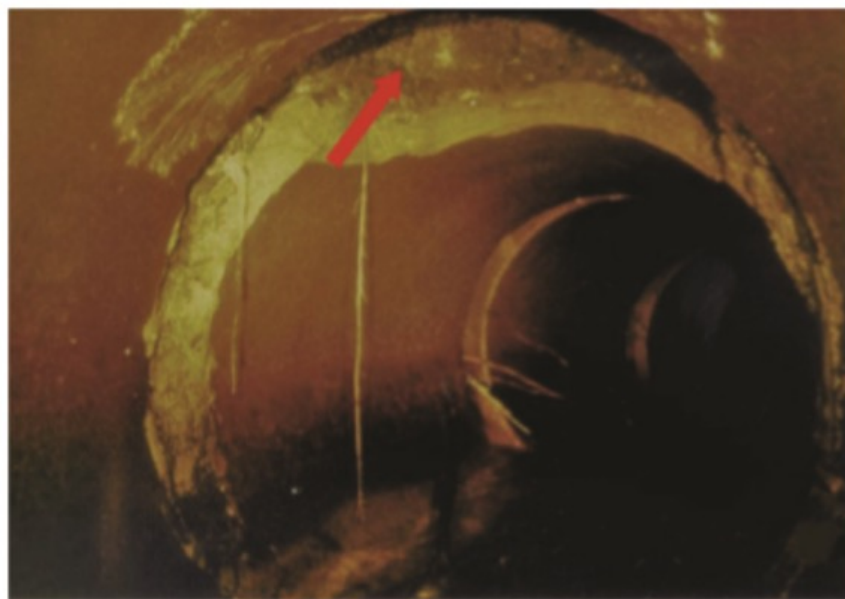
| Code | Karakterisering | Kwantificering | Plaats op de omtrek | Verbinding | Opmerkingen |
|---|---|---|---|---|---|
| BAC | B | 75 | 11 01 | A | |
| BBD ⁵⁾ | Z | 5 % | 07 11 | A | |
| BBD ⁵⁾ | Z | 5 % | 01 05 | A | |
| BBA | B | 5 % | 08 | A | |
| BAJ | B | 10 | 03 | | |
| BAO | | | 11 01 | | |

Figuur F.11 — Voorbeeld van breuk (ontbrekend deel van de wand bij verbinding)

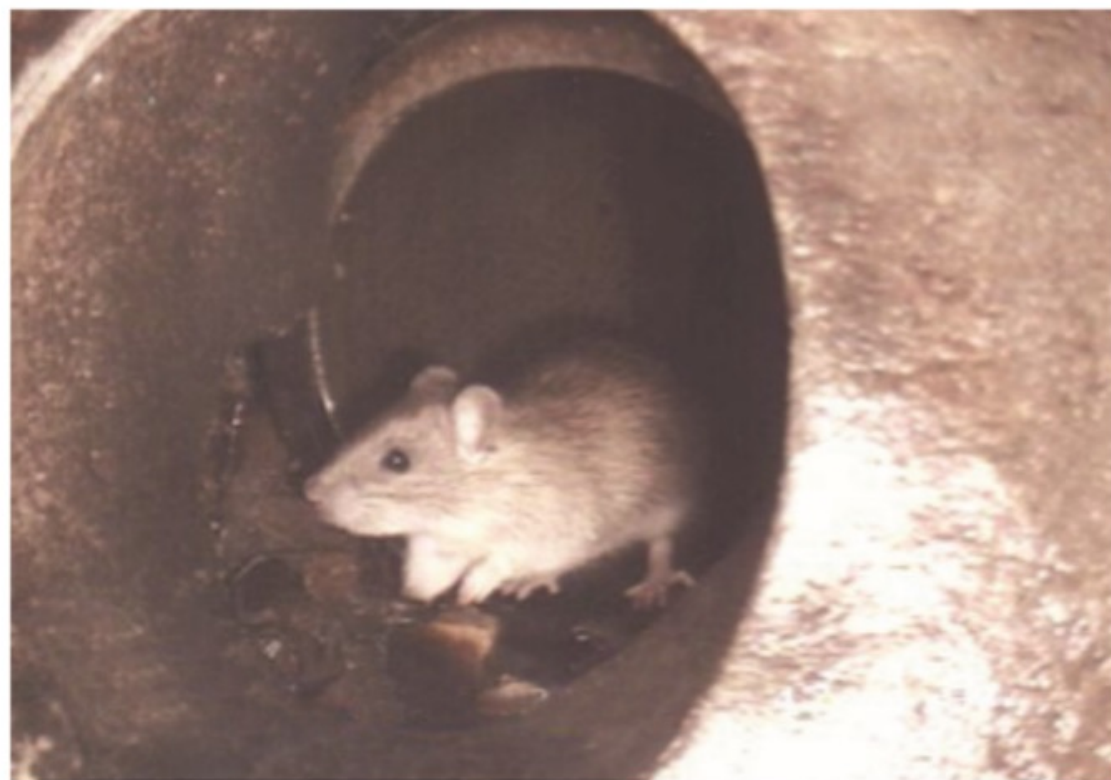
| Code | Karakterisering | | Kwantificering | Plaats op de omtrek | | Verbinding | Opmerkingen |
|---|---|---|---|---|--|---|---|
| BBH | A | B | 1 | | | | |

Figuur F.48 — Voorbeeld van ongedierte (rat in aansluiting)

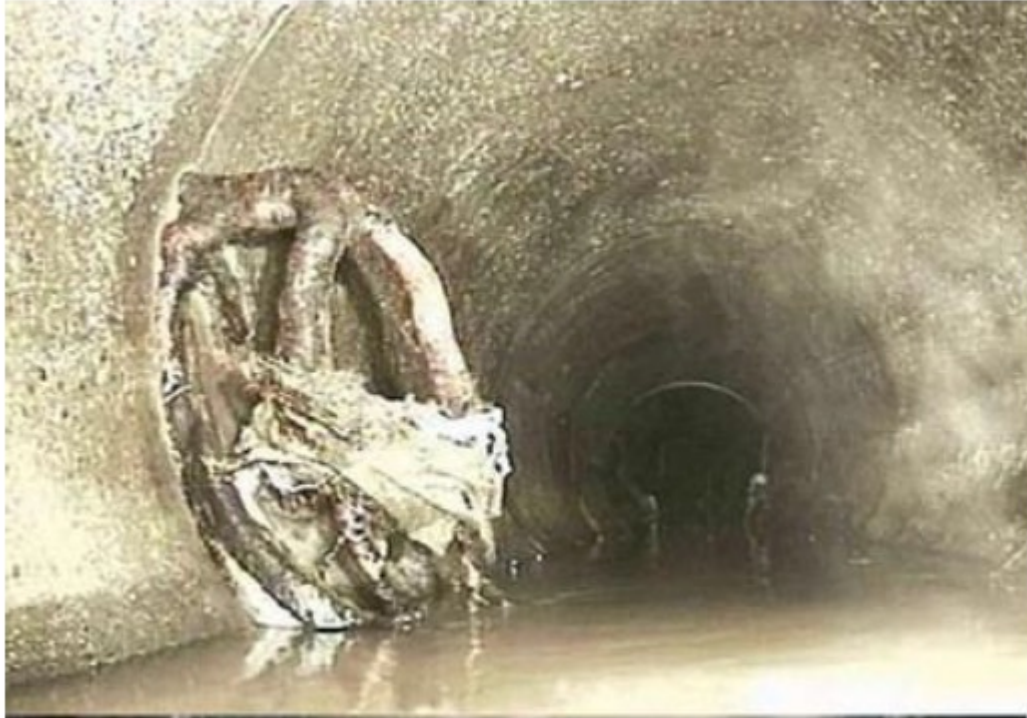
| Code | Opmerkingen |
|---|---|
| BBA | Wortels in rioolleiding, via verbinding |
